**ERRATA CORRIGE:**

**MISURE D'INSTALLAZIONE DELLA STAFFA SULL'ANTA MOBILE - MOTORIZZAZIONI BL ASY**

**Errata corrige: BL ASY Pag. 4**

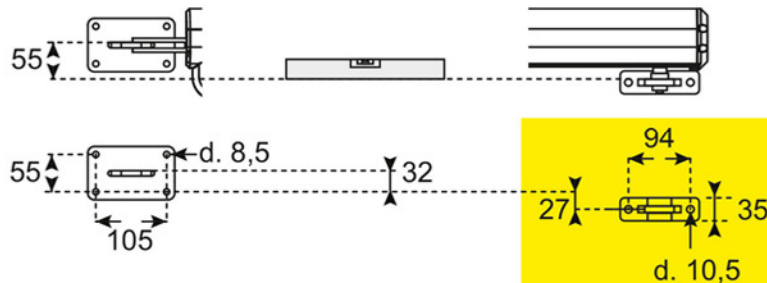
Fig. F

(mm)
